# 傾斜等写真例（沈下や傾斜等の被害状況を示す書類の例）

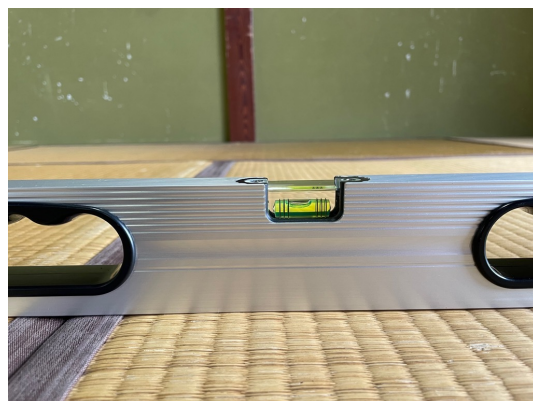
近景：気泡が2メリ目にかかる(約 1/100)

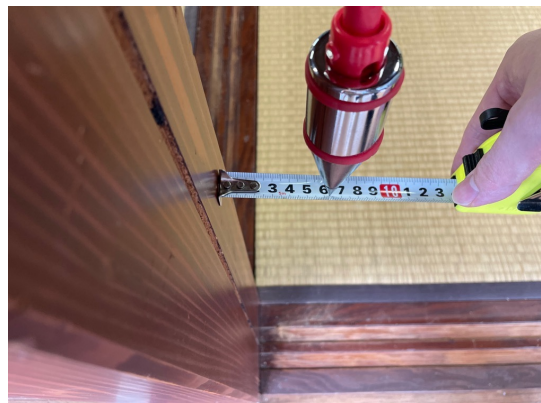
近景:120cm で 12mm 傾斜している(上 5cm)

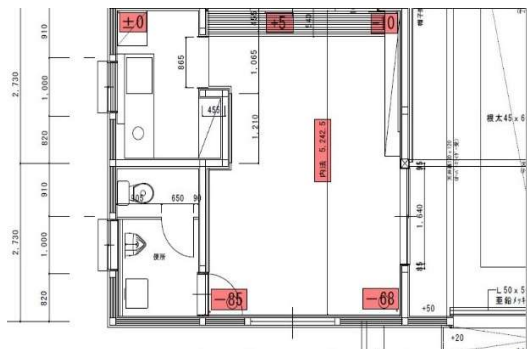
傾斜測定図（業者が作成したものに限る）

内法 5242 に対して 58 mmの傾斜  
( $\geq 1/100$ )

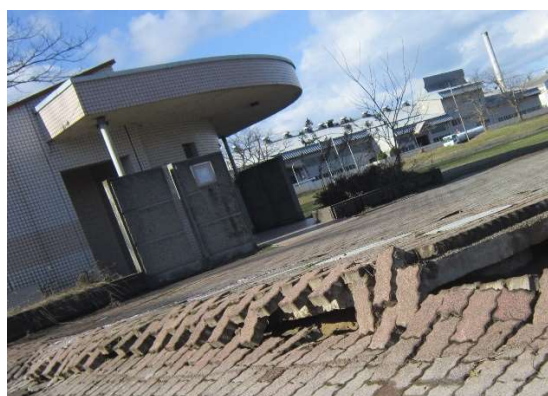
傾斜の被害状況写真（噴砂や基礎の亀裂等、何かしら沈下や傾斜の被害を受けたことが分かる写真を添付してください）
