木造住宅の耐震改修をすすめるために

—富山県木造住宅耐震改修技術提案書—

富山県

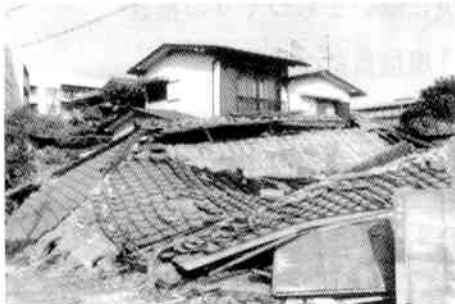
耐力壁の不足と老朽化による倒壊

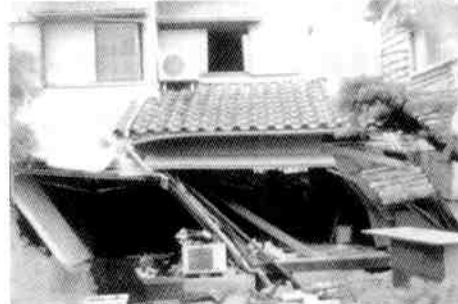
耐力壁の不足で傾斜した住宅

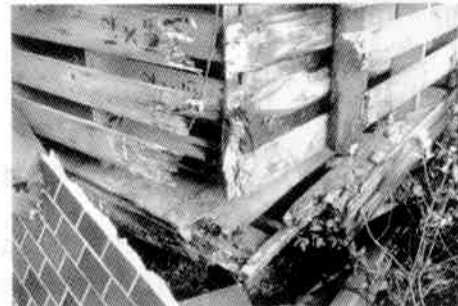
柱や土台の腐朽・蟻害

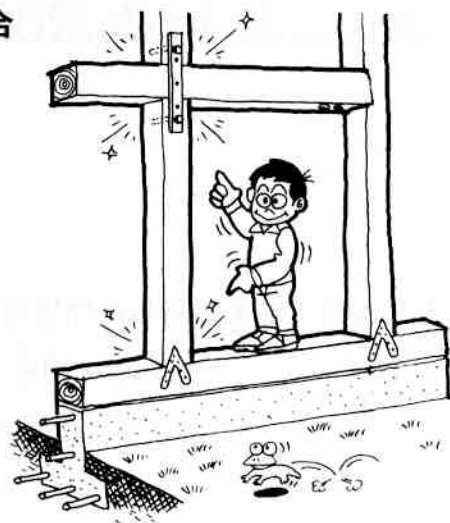
(3) 柱と土台等の接合部が金物等で固定されていない場合

→金物で補強【柱接合部低減倍率 f の向上】

大地震時には、柱と土台、柱と梁などの接合部が外れ、建物全体が倒壊してしまう可能性があります。

短ほぞ、かすがい、釘打ちの場合、金物補強することで柱接合部低減倍率 f は 1.0 ~ 5.0 倍に向上します。壁を補強する際は、あわせて接合部を補強しましょう。

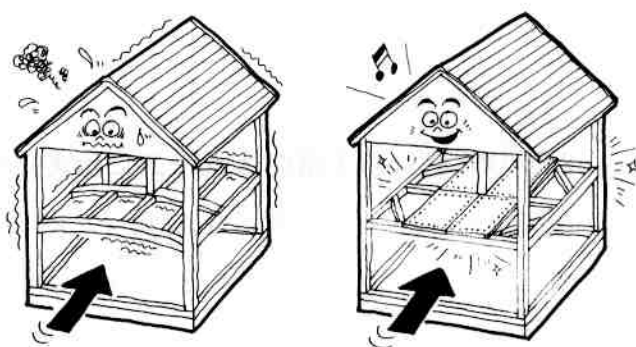
(5) 床が弱い場合→床を補強する【耐力壁配置のバランスによる低減係数 E の向上】

耐力壁が十分でも、床が弱いと、建物の地震力がスムーズに地盤まで伝わらず、建物全体で地震に耐えることができません。床を強くするには、火打ちや構造用合板で補強する方法があります。

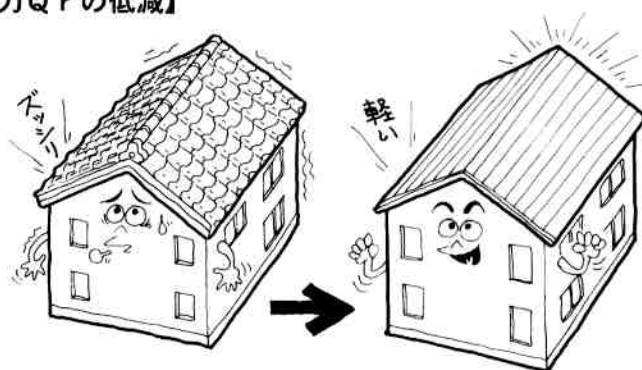
(6) 屋根が重い場合→屋根を軽くする【必要耐力 Q_r の低減】

瓦屋根から金属屋根等に変更することで、床面積あたりの地震に対する必要耐力は1階で78%、2階は70%に低減できます。
